重庆市车国物流有限公司 “10·16”较大火灾事故调查报告

2022年10月16日11时06分许，白市驿镇重庆市车国物流有限公司仓库发生一起火灾事故，未造成人员伤亡，直接经济损失4704万元。该起事故引起社会广泛关注，造成较大负面影响。

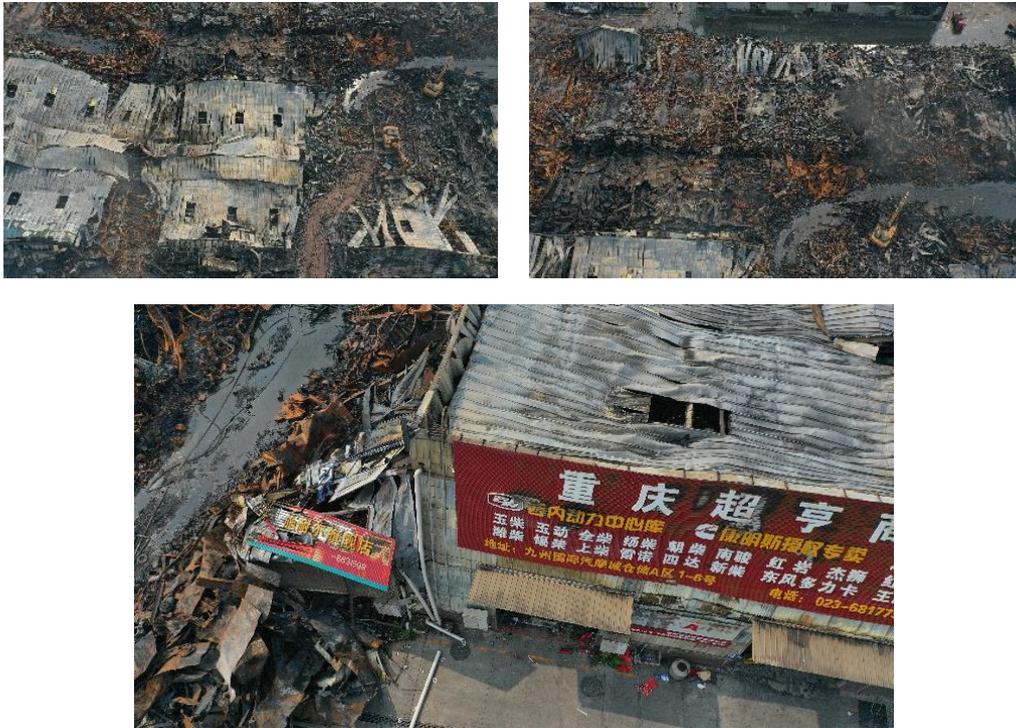
组图1

1. D仓库全部过火，但整体钢结构和顶部彩钢未坍塌，顶部彩钢过火扭曲变形，呈现灰白色。东面临街门市（重庆超亨商贸有限公司）招牌保存较好，招牌东北侧有黑色烟熏痕迹。（见组

D、F 库房之间顶棚彩钢过火，坍塌覆盖于下部残留物表面，颜色呈现灰黑色，顶棚彩钢及钢梁扭曲变形严重，自东向西进深约 24 米，开间约 5 米区域有地面裸露，有明显挖机作业痕迹。

F 库房西面门市整体过火，顶部彩钢局部残留覆盖于地面火灾残留物上，西侧外立面墙完全烧毁，南北走向的钢结构横梁扭曲变形严重，整体向东侧倾斜扭曲。

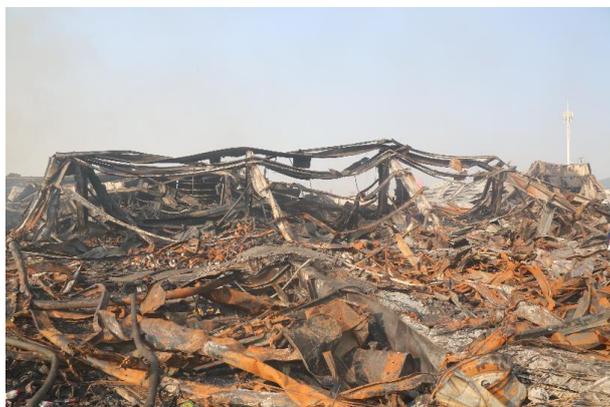
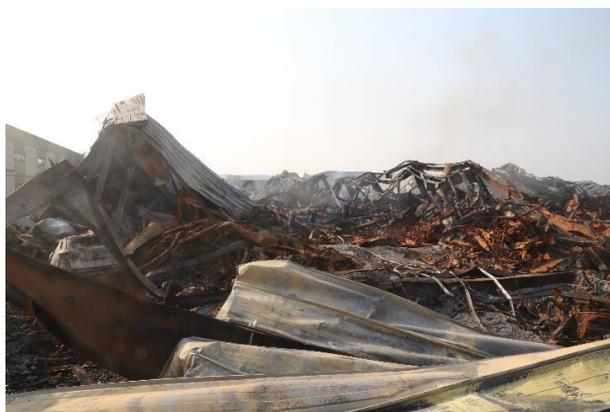
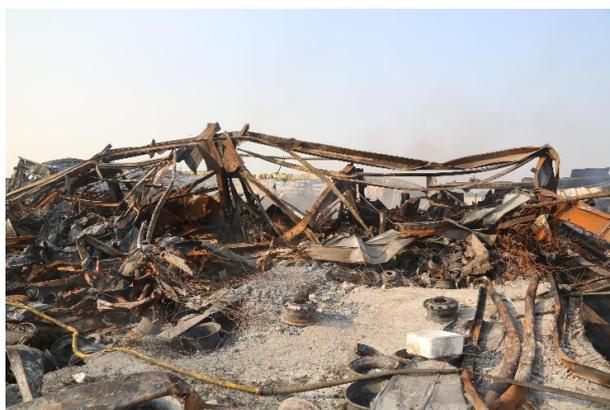
组图2

2. F 仓库 37-39 号门市内部完全过火，39 号门市 2 楼楼板整体向西北方向倾斜，38、39 号门市门口彩钢柱过火，呈现红褐色。39 号门市门口彩钢柱有轻微变形；38 号门市门口彩钢柱严重扭曲变形，且向西北方向倾斜；37 号门市门口彩钢柱倾倒入于地面。

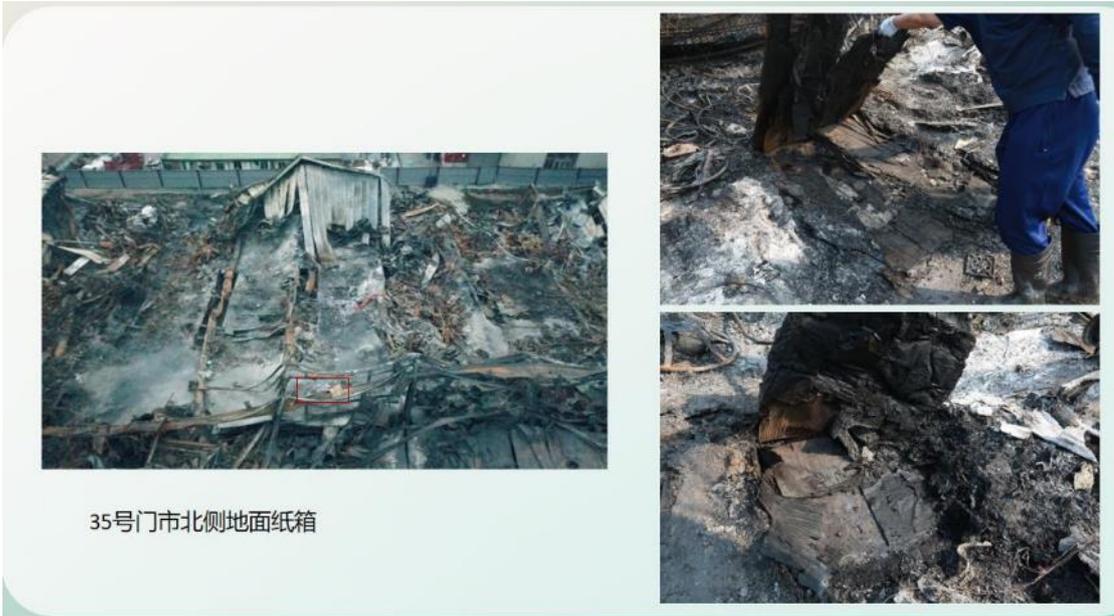
组图3

3. F 仓库 35-37 门市北侧区域地面，纸壳残留物 35 号门市保存较多 (见组图 3)，36 号门市纸箱残留物保存较少 (见图 4)，37 号门市纸箱完全碳化，无残留物 (见图 5)。

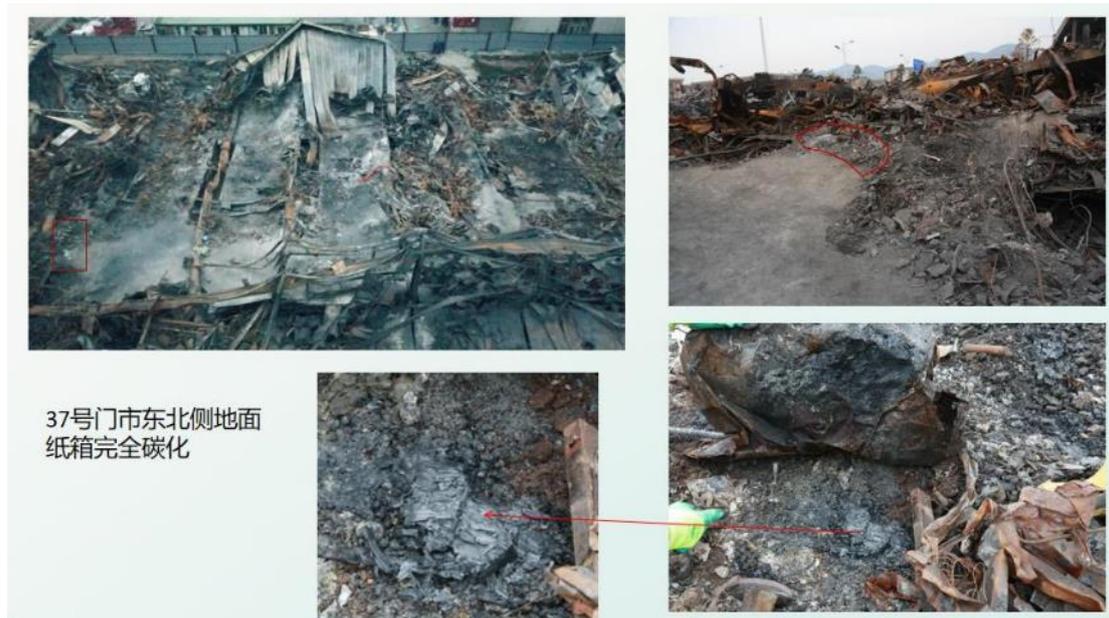
组图5

37 号门市北侧钢结构横梁为东西走向，过火颜色呈现红褐色，向西延伸方向过火颜色由红褐色向灰色逐渐转变。37 号门市 2 楼东北侧楼板坍塌，裸露内部钢结构，该处钢结构扭曲变形严重。

起火初始部位为九州国际汽摩城 A 区 37 号门市，起火原因为遗留火源引发火灾。
